ТЕХНОЛОГІЧНІ АСПЕКТИ РЕСТАВРАЦІЇ РОМАНЦЕМЕНТНИХ ДЕКОРАТИВНИХ ДЕТАЛЕЙ БАЛКОНІВ ЗАБУДОВИ ЛЬВОВА КІНЦЯ ХІХ – ПОЧАТКУ ХХ СТОЛІТЬ

Практична значущість Визначено стан збереженості та аварійність балконів на вул. Степана Бандери у Львові. Запропоновано технологію їх реставрації.

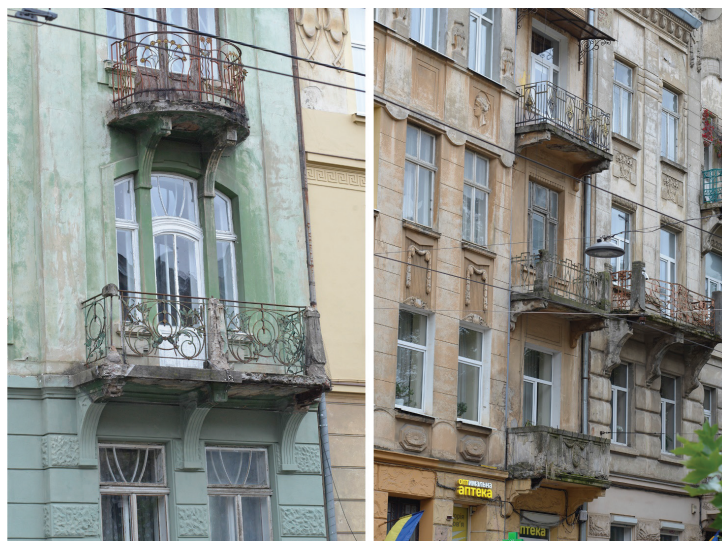
2) Балкони з кронштейнами та стовпчиками з романського цементу (рис. 2), які поєднуються з металевим огороженням. Всього 33 балкони, що сукупно мають 67 кронштейнів. Майже в однаковій мірі представлені по поверхах: II поверх – 11 балконів, III поверх – 14 балконів, IV поверх – 9 балконів. Переважаюча кількість кронштейнів – 3 од. та 2 од., максимальна кількість – 4 од.

Рис. 2. Комбінація різних типів огорожень на фасаді. На балконах помітні руйнування стовпців, кронштейнів, балконних плит, біоураження поверхонь

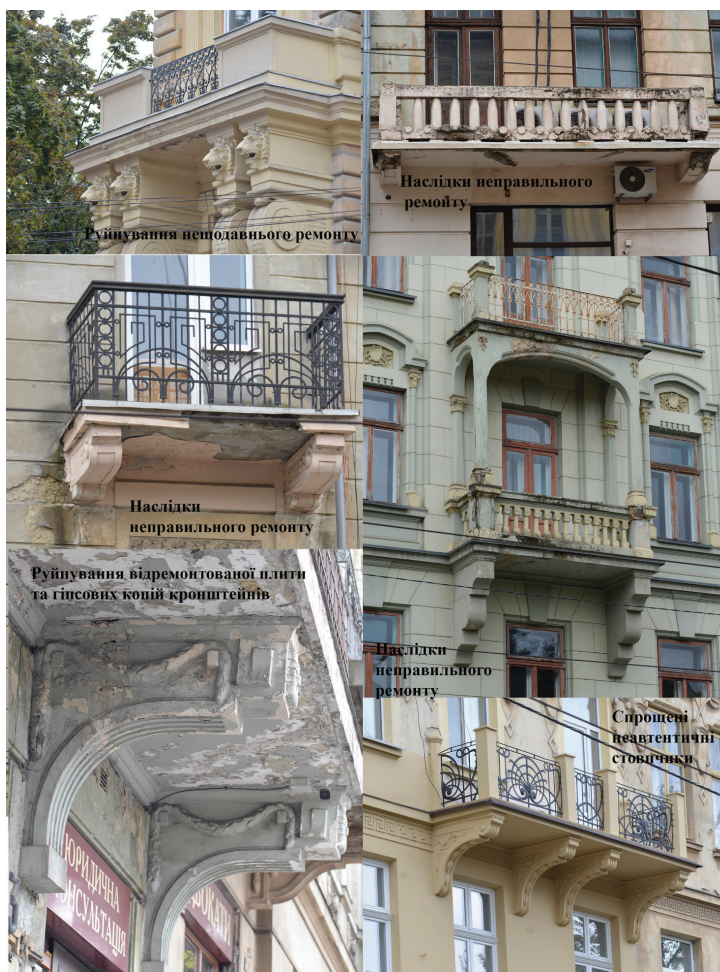
в даних елементах, що призводить до їх руйнувань. Для прикладу в стовпцях, які мали лише тріщини, після покриття їх портландцементом, активно починають руйнуватися бази стовпів, які контактують безпосередньо з плитою. Значна частина з пошкоджених кутових стовпів балюстрад та комбінованих огорож має суттєві тріщини, що свідчить про їх аварійний стан й ймовірність обвалу фрагментів. У випадку з суцільними романцементними огороженнями є ризик обвалу частини конструкцій, так, як вони можуть і не мати металевих армуючих елементів. У випадку з стовпцями комбінованих огорожень, є ймовірність обвалу лише його фрагментів, так, як через присутність металевих перил, серцевина стовпця має металевий каркас, до якого кріпляться металеві перила, власне через корозію верхньої зони кріплень і зруйнована більшість завершень стовпців комбінованих огорожень. На нефарбованих балюстрадах та стовпцях помітні біоураження. При огляді відремонтованих балконів часто помітне спрощення обрисів стовпців, які після цього відрізняються від збережених пристінних стовпців-пілястр (рис. 3).

Рис. 3. Руйнування балконів після ремонтів

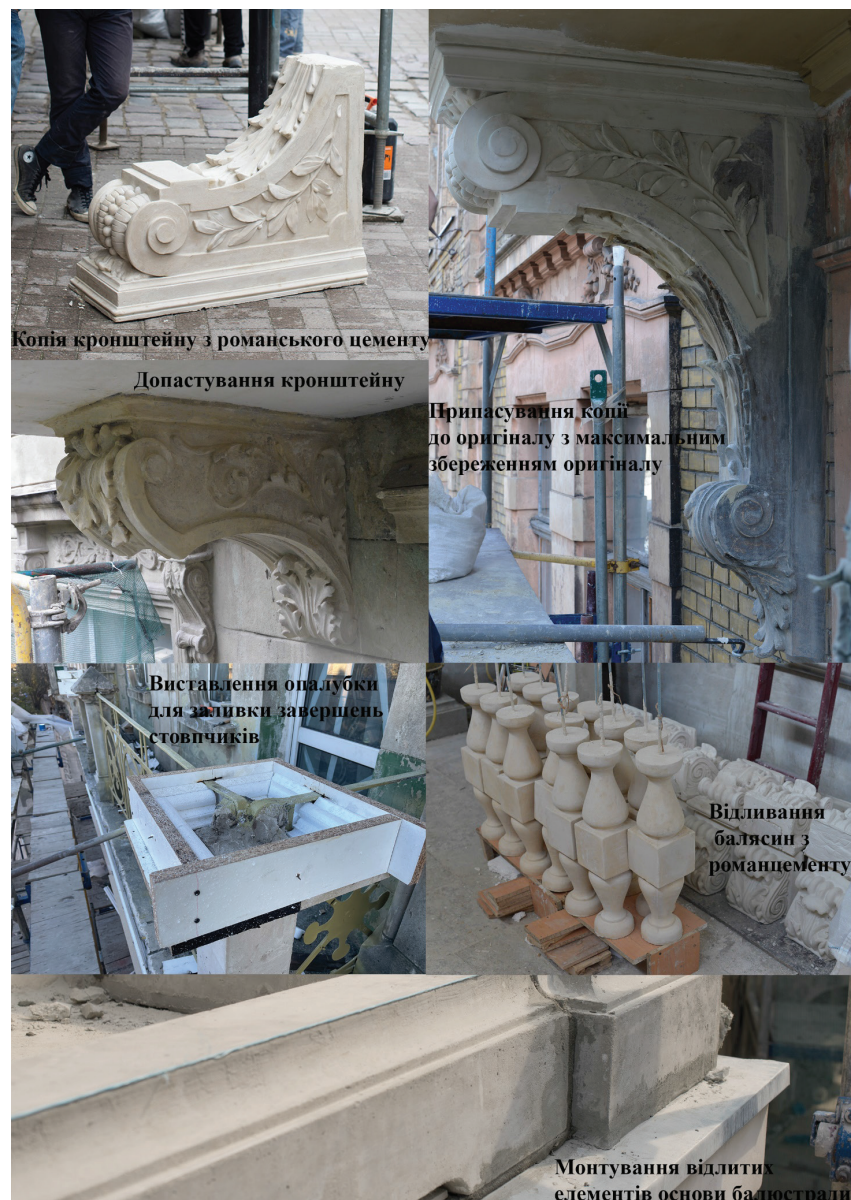
Рис. 4. Відновлення кронштейнів та огорожень

5) Доповнення втрат реставраційними розчинами на основі романського цементу, за його відсутності, можливе використання розчинів на основі гідравлічного вапна та трасцементу. При втрачених завершеннях кронштейнів, відливаються дані елементи і монтуються з пристикуванням до оригінальних залишків кронштейнів (рис. 4).
