**ДОСЛІДЖЕННЯ ДЕГРАДАЦІЇ ЗЕМЕЛЬНИХ РЕСУРСІВ КАЛУСЬКОГО РАЙОНУ  
ІВАНО-ФРАНКІВСЬКОЇ ОБЛАСТІ З ВИКОРИСТАННЯМ  
ГЕОІНФОРМАЦІЙНИХ ТЕХНОЛОГІЙ**

*Проаналізовано причини деградації земельних ресурсів Калузького району Івано-Франківської області. Виділено основні індикатори деградації земель — зміна рослинного покриву та динаміка ерозії ґрунтів. Побудовано карту деградації земель досліджуваної території з використанням багатоспектральних супутникових знімків, а також цифрового рельєфу місцевості, характеристики ґрунтів та кліматичних параметрів.*

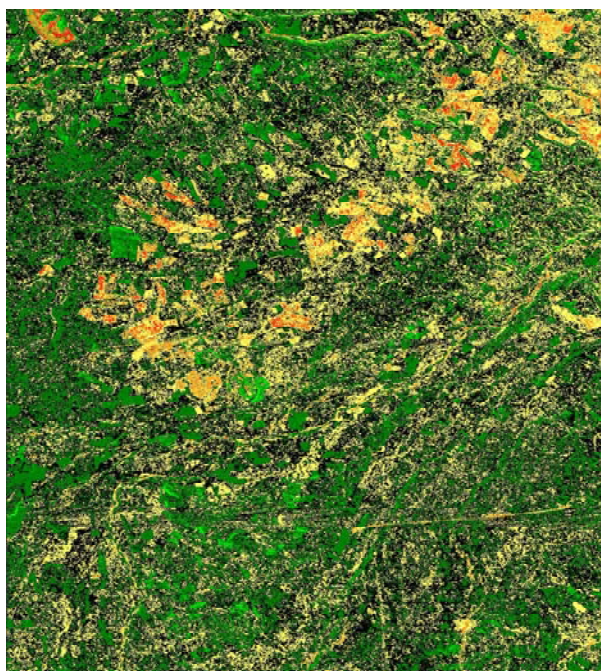
Рис. 4. Карта деградації земель Калуського району в 1991–2011 рр.

За отриманою картою можна визначити тенденції розвитку деградаційних процесів території дослідження. Значна частина площі району не зазнала суттєвих змін. Процеси деградації (жовті та червоні кольори на карті рис. 4) розвинені поблизу Калуш-Голинського родовища калійних солей, а особливо навколо шахтних полів «Північнокаїнітове», «Хотінь», «Голинь», «Сівка Калуська» та Домбровського кар'єру, де спостерігається середня та висока інтенсивність деградаційних процесів.

Також зазначені процеси розвинені і на північному сході району — поблизу населених пунктів Войнилів, Перевозець та Середня, що зокрема пов'язано з наявністю гіпсових родовищ, які особливо схильні до розвитку ерозійних процесів. Окрім того, незначні прояви ерозії спостерігаються уздовж руслу річок Лімниця та Луква.

Одержана карта деградації земель Калуського району, що показана на рис. 4, наглядно демонструє розвиток деградаційних процесів на досліджуваній території.

Більшість площі району залишається незмінною (чорний колір 41%) або зазнає незначних змін (приблизно 29 % зелені кольори). Низьким, середнім та високим ступенем ерозії (жовті кольори) характеризується приблизно 30 % площі району. Отримані дані наглядно демонструють вплив довготривалих змін рослинного покриву та кореляцію інтенсивного розвитку гірничо-видобувної промисловості з деградацією земель на території району.
