Д. О. Козаченко, студентка
Національний аерокосмічний університет ім. М. С. Жуковського
«Харківський авіаційний інститут», Харків

ОЦІНЮВАННЯ НАСЛІДКІВ ПІДРИВУ КАХОВСЬКОЇ ГЕС ЗА ДИСТАНЦІЙНИМИ ДАНИМИ

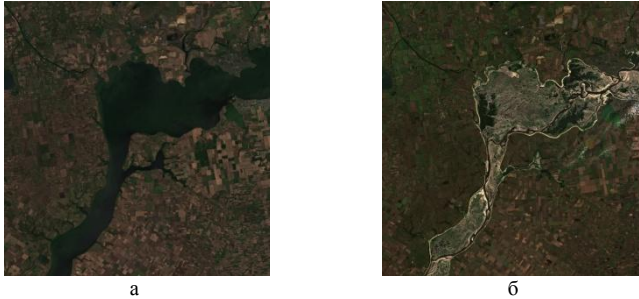
27.08.2023, отриманий після підриву греблі. За попередніми порівняльними оцінками знімків на території колишнього водосховища спостерігалось утворення кіс, островців, формування наносів, тобто за дешифрувальними ознаками водна поверхня майже не фіксувалася. Через три місяці після трагедії вдалося дешифрувати певні водні об'єкти, які утворилися на місці водосховища, площа яких склала менше 145 км².

Рис. 1. Космічні знімки Каховського водосховища: а – до підриву греблі Каховської ГЕС; б – після підриву греблі

Каховське водосховище створено у 1955–1958 рр. на Дніпрі при будівництві Каховської ГЕС, призначено для регулювання сезонного та річного стоку, а також високих і катастрофічних повеней при повному використанні робочого та резервного об'ємів. Водосховище займало велику степову зону у межах Запорізької, Дніпропетровської та Херсонської областей, було другим за площею водосховищем України та самим нижнім у каскаді дніпровських водосховищ. Довжина Каховського водосховища – 230 км, довжина берегової лінії – 896 км, середня ширина водойми – 9,4 км, середня глибина – 8,5 м (максимальна глибина біля греблі близько 36 м). Повний об'єм водосховища 18,18 км³, корисний – 6,78 км³. Загальна площа водосховища станом на 07.08.2022 р. складала 2065,0 м² (рис. 1, а). До червня 2023 р. водосховище було основним джерелом водопостачання на Південь України [1].

Для більш детального оцінювання масштабів катастрофи розглянемо знімки отримані зі супутника Sentinel-2 (<https://apps.sentinel-hub.com/eo-browser/>), зокрема знімок від 07.08.2022, отриманий до підриву греблі Каховської ГЕС і знімок від
